PROJECTE BÀSIC I D'EXECUCIÓ DE REHABILITACIÓ DEL CONJUNT DE LA ZONA DEL CALVARI DE POLLEÇA

Ajuntament de Pollença  
C/ Espanyola, 2 - Pollença

Javier Oliver Simarro  
arquitecte

PLÀNOL: PLÀNOL HISTÒRIC  
MATERIALS I FOTOGRAFIES

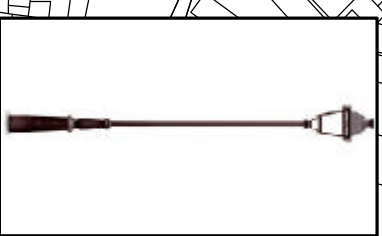
Luminaria mod. Nova 90 cm. Casa Salvi

Totes le lluminaries disposaran d'una arqueta de conecio de 30x30
